Neue Weisung: Startende Züge bei Aussensignalisierung

Information zur neuen Weisung.

Gültig ab 1.5.2024:

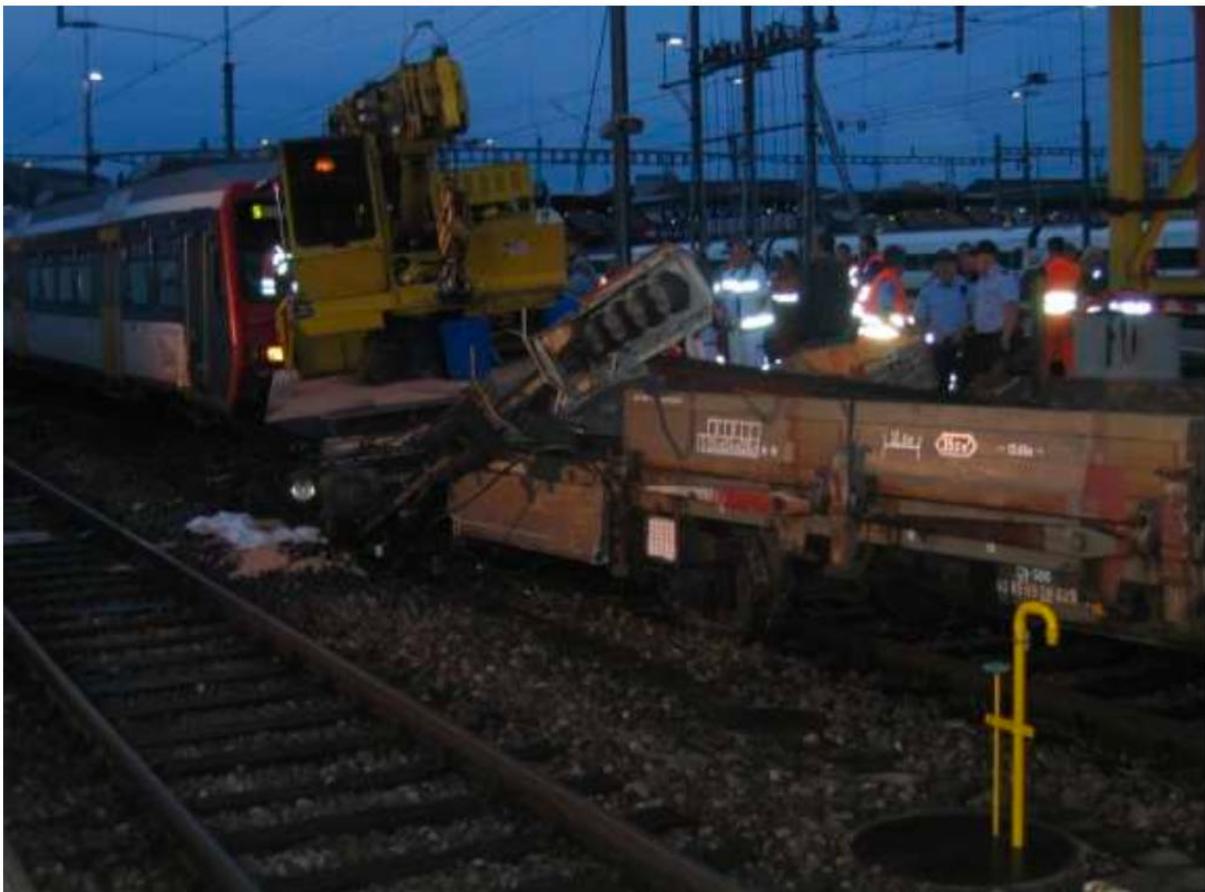
Bild: SUST-Untersuchungsbericht

Unfall Zürich HB, Gleis A17, 6. August 2010, sechs Passagiere wurden leicht verletzt.

Der Lokführer fuhr um 4:48 h Gleis A17 aufgrund des «A» des Signalmelder korrekt ab. 300m weiter vorne vor dem Signal stand noch eine Baumaschine, welche «Vergessen» wurde. Das Signal ging automatisch und korrekt auf Fahrt.

Als Unfallursache stellte die SUST fest: *«Die Kollision ist darauf zurückzuführen, dass die Zuglenkung das Signal X17 auf Fahrt gestellt hat und im Gleis A17 (Startgleis) noch ein Hindernis stand und der Lokführer dieses aufgrund der schlechten Sichtverhältnisse (Kurve, Dunkelheit) nicht früh genug erkennen konnte.»*
