Schlussbericht

Sicherheitsuntersuchungsstelle SUST

über die Kollision eines Dampfzugs
mit abgestellten Schotterwagen

vom 20. Februar 2016

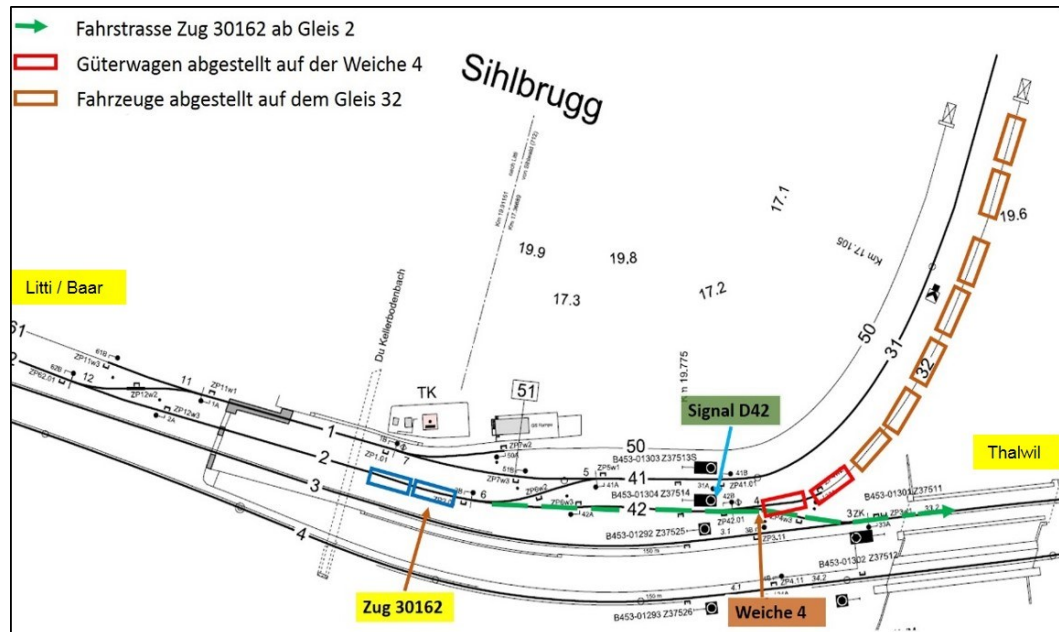
Abbildung 3: Plan Bahnhof Sihlbrugg. Situation vor Abfahrt des Zuges 30162.

Der Bahnhof Sihlbrugg besteht aus einer viergleisigen Anlage (Abbildung 3).

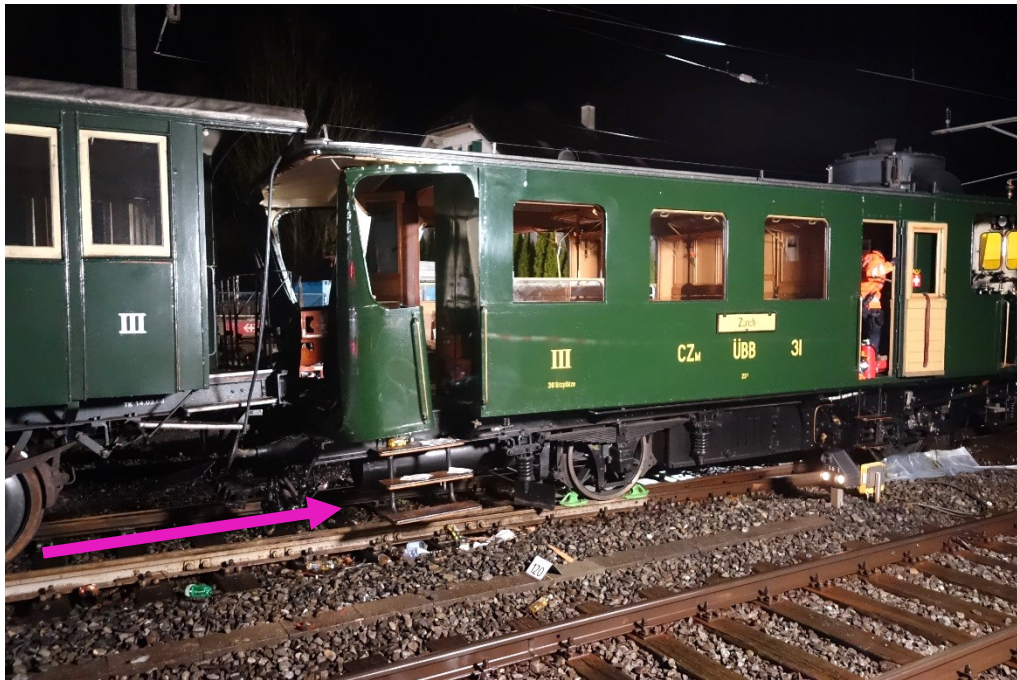
Der Dampftriebwagen CZm 1/2 Nr. 31 wurde stark beschädigt.

Der Wagen C Nr. 22 wurde stark beschädigt. Die meisten Schäden betrafen den Holzaufbau und die Längsträger. Die erste Achse des Wagens entgleiste.

Abbildung 4: Foto der Unfallstelle. Beschädigung am Dampftriebwagen.
Lila Pfeil: Fahrtrichtung des Zuges.

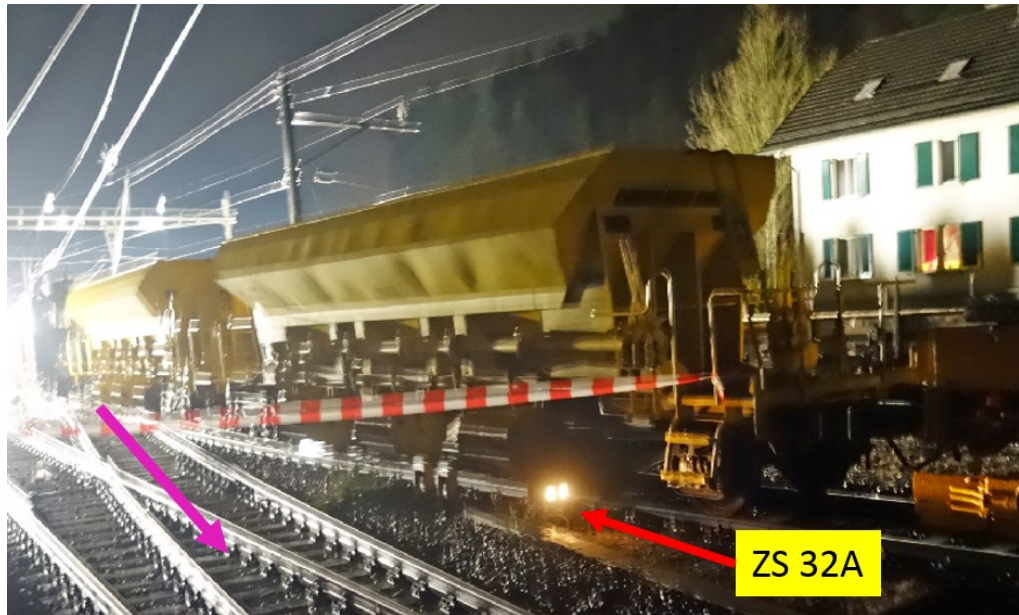
Der Güterwagen, an den der Dampfzug angeprallt ist, entgleiste mit dem hinteren Drehgestell, der nachfolgende Güterwagen entgleiste mit dem vorderen Drehgestell.

Die zwei ersten Schotterwagen ragten um 25 Meter vom Gleis 32 über das Zwergsignal 32A gegen die Fahrstrasse des Dampfzuges hinaus.

Abbildung 5: Abgestellte Wagen 1 und 2 ragen über das Zwergsignal 32A hinaus gegen die Zugfahrstrasse des Dampfzuges; lila Pfeil: Fahrstrasse Zug 30162.

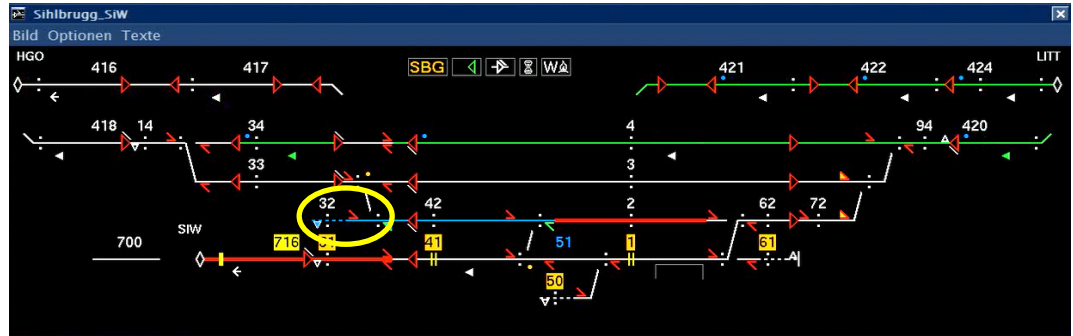
Am 18.02.2016 um 09:40:20 Uhr wurde eine Fahrstrasse vom Gleis 2 in Richtung Gleis 32 eingestellt.

Abbildung 6: Blau: Rangierfahrstrasse Gleis 2 - 42- 32 eingestellt;
Roter Strich: Gleisbelegung;
Gelb eingekreist: Weiche 4 / Gleis 32.

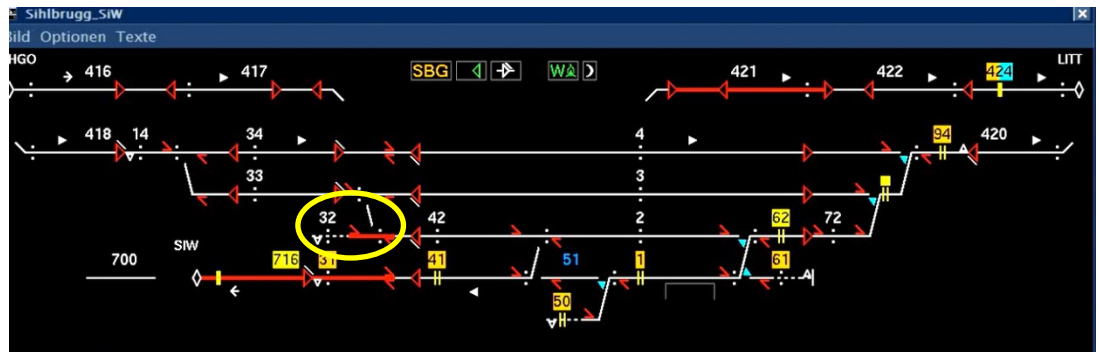
Am 18.02.2016 um 09:40:58 Uhr wurde die Weiche 4 belegt.

Abbildung 7: Belegung nach der Rangierbewegung ins Gleis 32;
Gelb eingekreist: Weiche 4 belegt.

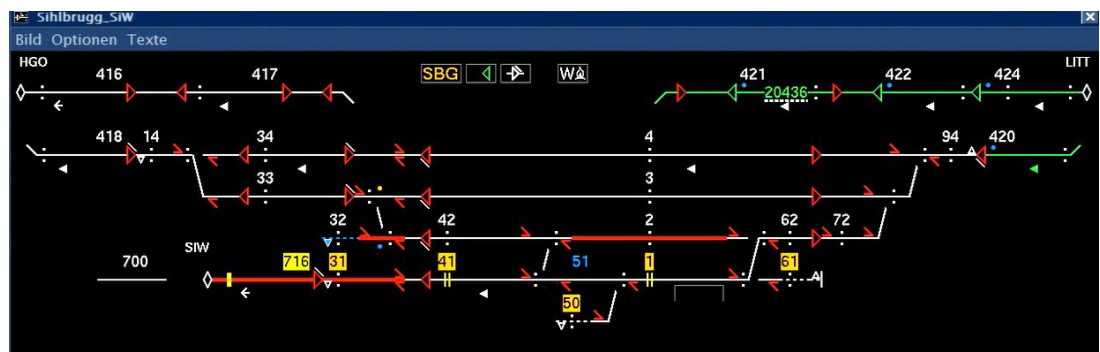
Am 18.02.2016 um 09:41:47 Uhr fuhr die Rangierbewegung ins Gleis 2 zurück.

Abbildung 8: Belegung nach der Rangierbewegung ins Gleis 2.

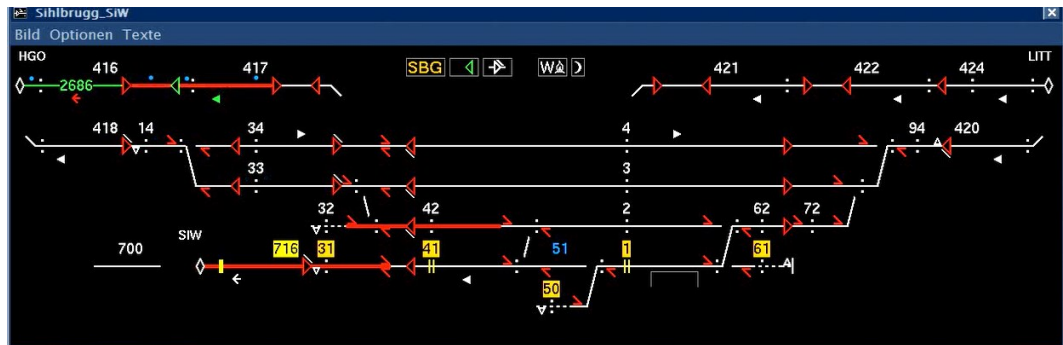
Am 18.02.2016 um 23:09:35 Uhr wurde eine Rangierbewegung von Gleis 2 über das Gleis 42 in Richtung Gleis 32 durchgeführt.

Abbildung 9: Rangierbewegung in Richtung Gleis 32.

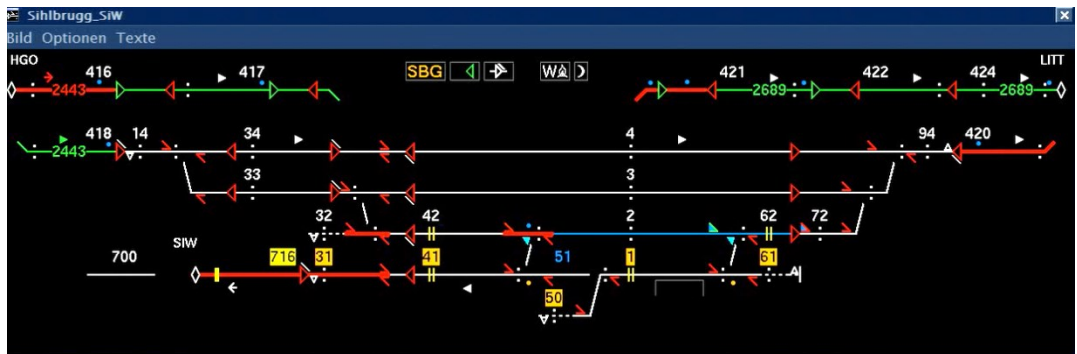
Am 18.02.2016 um 23:23:55 Uhr fuhr die Rangierbewegung zurück ins Gleis 2 bis zum Gleis 62. Die Weiche 4 ist immer noch belegt. Anschliessend fuhr die Rangierbewegung von Gleis 62 Richtung Gleis 50, wo sie das Gleis um 23:26:46 Uhr belegte.

Abbildung 10: Rangierbewegung fuhr ins Gleis 62 zurück, Weiche 4 immer noch belegt.

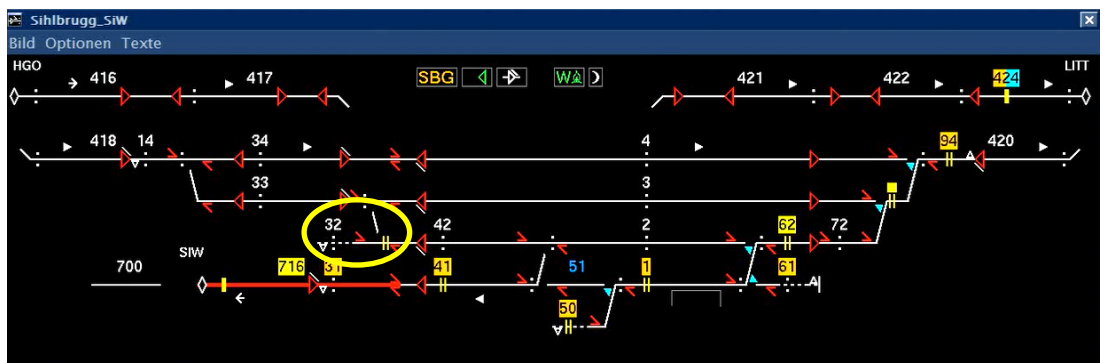
Am 19.02.2016 um 05:12:03 Uhr wurde der Achszähler der Weiche 4 in die Grundstellung gebracht.

Abbildung 11: Gelb eingekreist: Weiche 4 nicht belegt.

Ab dem 18. Februar um 09:40:53 Uhr war das Gleis 32 / Weiche 4 bis am 19. Februar 2016 um 05:12:03 Uhr permanent belegt. Dann wurde der betroffene Achszähler vom Fahrdienstleiter in Grundstellung gebracht.

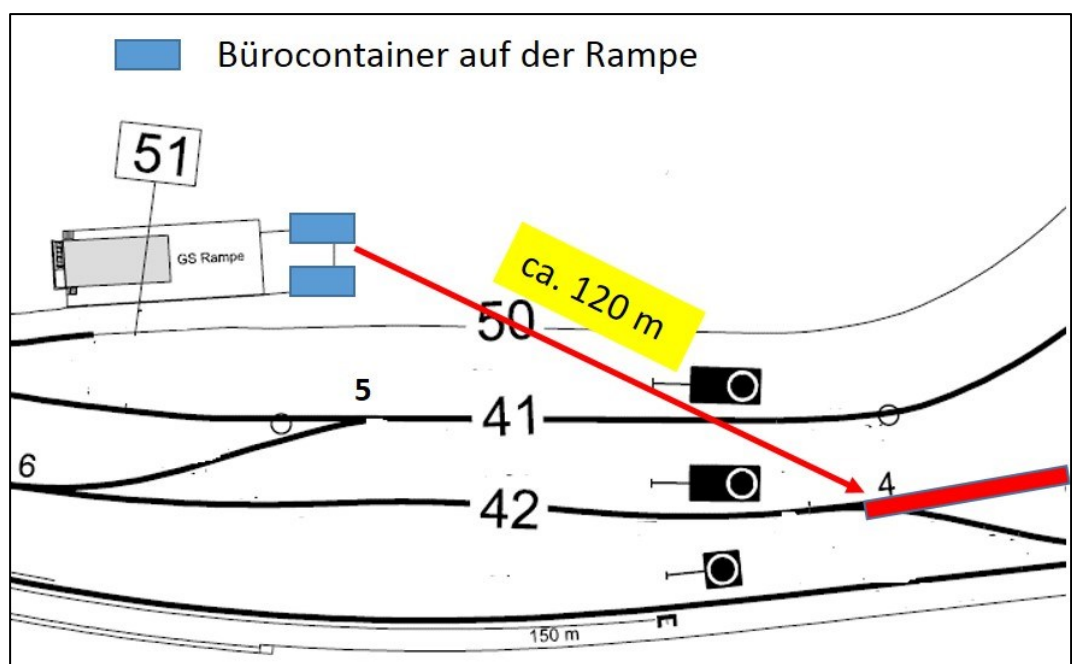
Als der Fahrdienstleiter über die Belegung der Weiche 4 nachfragte, befand sich der Arbeitsstellen-Koordinator im Bahnhof Sihlbrugg vor dem Bürocontainer auf der Rampe (Abbildung 12). Die Distanz vom Bürocontainer zur Weiche 4 liegt bei rund 120 m.

Abbildung 12: Position des Arbeitsstellen-Koordinators bei der Fahrbarmeldung der Gleise und Distanz bis zum abgestellten Wagen auf der Weiche 4.
