Nuova direttiva: treni in partenza con segnalazione esterna

Informazioni sulla nuova direttiva

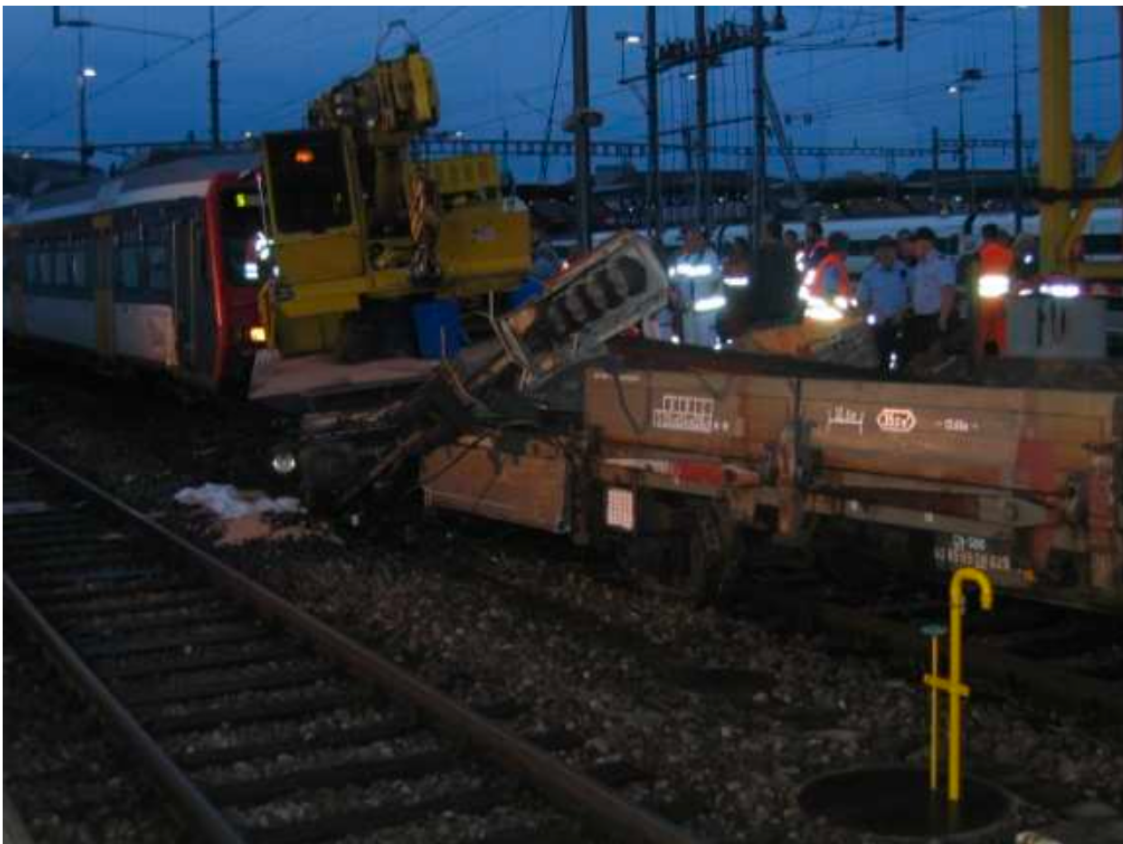
Incidente Zurigo HB, binario A17, 6 agosto 2010, sei passeggeri sono rimasti leggermente feriti.

Alle 4:48 del mattino, il macchinista è partito correttamente dal binario A17 in base alla "A" del ripetitore di segnale. A 300 metri dal segnale c'era una macchina da cantiere che era stata «dimenticata». Il segnale era scattato automaticamente e correttamente su via libera.

Come causa dell'incidente il SISl ha indicato quanto segue: *«La collisione è dovuta al fatto che il sistema di controllo del treno ha impostato il segnale X17 su via libera mentre c'era ancora un ostacolo sul binario A17 (binario di partenza). Il macchinista non l'aveva potuto vedere per tempo a causa delle condizioni di scarsa visibilità (curva, buio).»*

Foto: Rapporto d'indagine del SISl
