# Chaos réglementaire à la suite d'un incident à Zollikofen

## Contrôle de la marche des trains / Équipements de sécurité

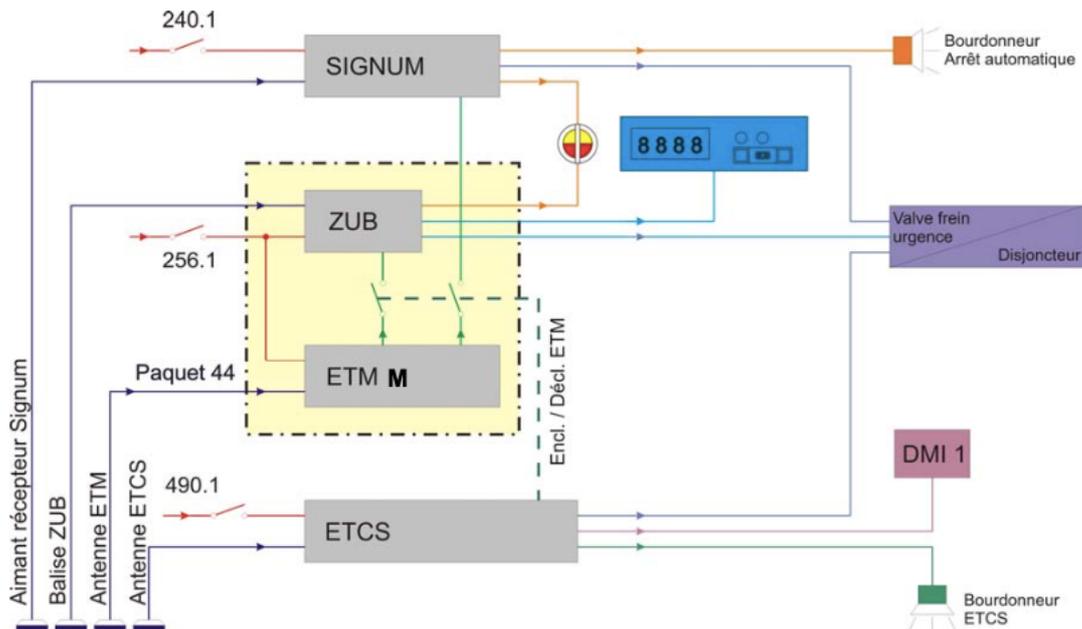
Jusqu'au milieu des années 2010, l'arrêt automatique « Signum-Integra » avec fonction d'avertissement et d'arrêt, le ZUB avec fonction de surveillance ponctuelle de la vitesse et/ou des courbes de freinage et l'ETCS avec fonction de surveillance partielle de la vitesse et des signaux en Level 1 ou de surveillance totale en Level 2, pouvaient être isolés de manière séparée.

Depuis la mise hors service du système « Signum-Integra » et la reprise des fonctions d'avertissement et d'arrêt par le module de transmission des eurobalises ETM, la mise hors service du ZUB a automatiquement pour effet d'inhiber les fonctions d'avertissement et d'arrêt du contrôle de la marche des trains. Par conséquent, les circulations ont à ce moment-là lieu sans qu'aucun appareil du contrôle de la marche des trains ne surveille la course et le personnel des locomotives n'est plus rendu attentif de la même manière à d'éventuels signaux présentant des images d'avertissement/d'arrêt.
